LIMITA ZONEI INUNDABILE
Comuna GHERĂEȘTI

Administrația Bazinală de Apă Siret BACĂU
 Sistemul de Gospodărire a Apelor NEAMȚ

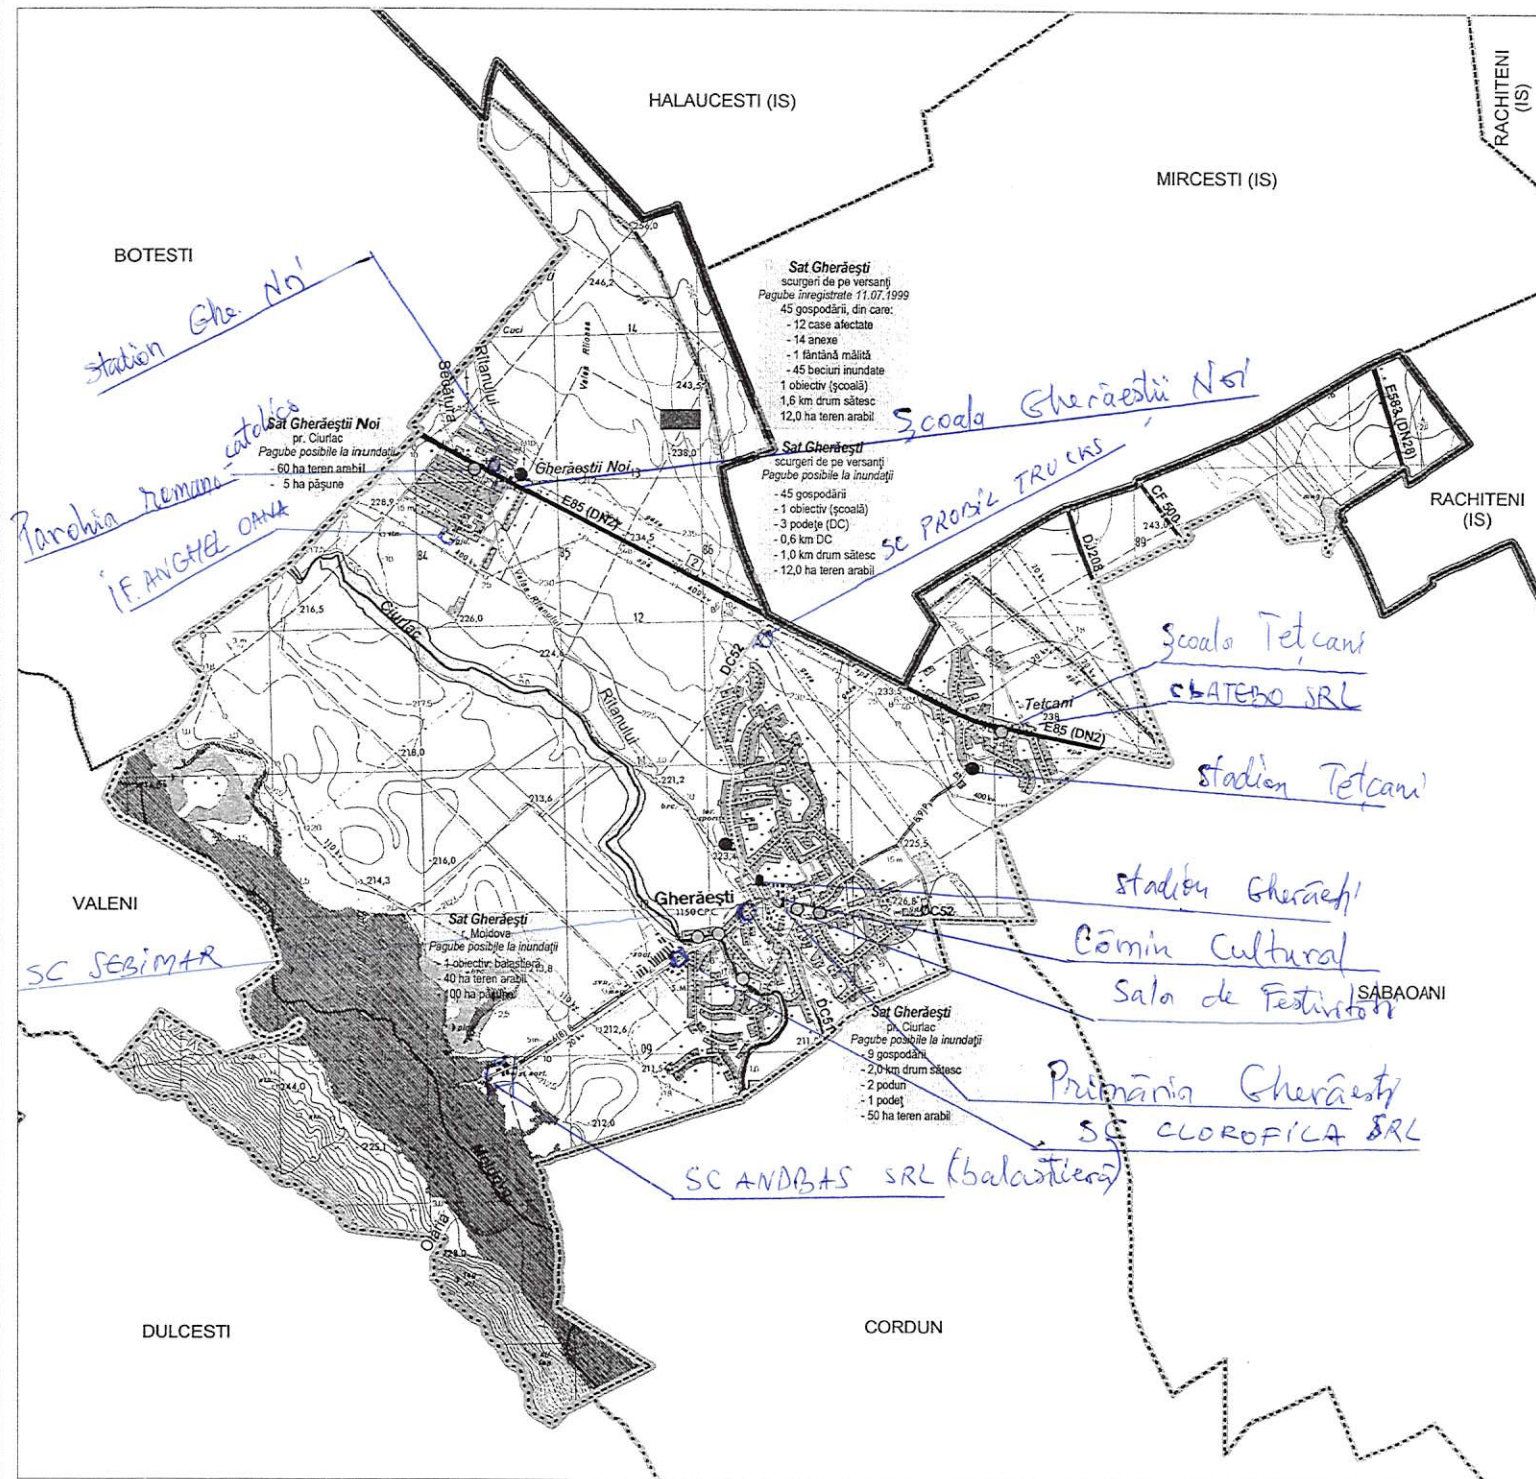
Sat Gherăești
 scurgeri de pe versanți
 Pagube înregistrate 11.07.1999
 - 45 gospodării, din care:
 - 12 case afectate
 - 14 anexe
 - 1 fântână mălită
 - 45 beciuri inundate
 1 obiectiv (școală)
 1,6 km drum sătesc
 12,0 ha teren arabil

Sat Gherăești
 scurgeri de pe versanți
 Pagube posibile la inundații
 - 45 gospodării
 - 1 obiectiv (școală)
 - 3 podete (DC)
 - 0,6 km DC
 - 1,0 km drum sătesc
 - 12,0 ha teren arabil

Sat Gherăești
 r. Moldova
 Pagube posibile la inundații
 - 1 obiectiv bălănească
 - 40 ha teren arabil
 - 10 ha pășune

Sat Gherăești
 r. Ciuriac
 Pagube posibile la inundații
 - 9 gospodării
 - 2,0 km drum sătesc
 - 2 poduri
 - 1 podet
 - 50 ha teren arabil
